## ARTIGO ORIGINAL

# ESTUDO DE CASO AVALIATIVO DE SISTEMAS E TÉCNICAS DE IMPERMEABILIZAÇÃO DE UMA PISCINA DE UM EDIFÍCIO RESIDENCIAL EM FORTALEZA-CE

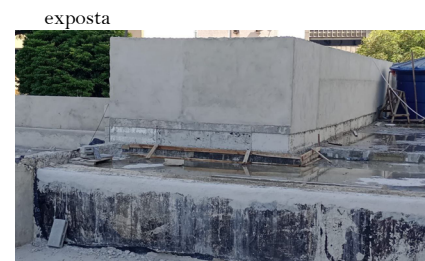
A avaliação da impermeabilização inicial da piscina revelou diversas falhas de execução que comprometeram a estanqueidade do sistema. Em dezembro de 2022, foi aplicada a manta asfáltica dupla, porém, já na etapa inicial, observou-se exposição inadequada e pontos de descontinuidade na superfície impermeabilizada, indicando falhas no processo de aderência e no preparo prévio da base (Figura 1).

► Figura 1: Impermeabilização da piscina

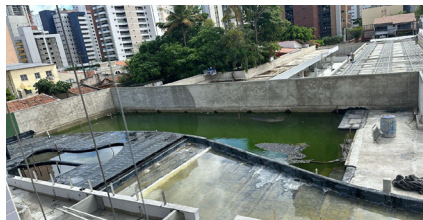
Em janeiro de 2023, o primeiro teste de estanqueidade, realizado conforme a NBR 9574/2008, confirmou infiltrações generalizadas, demonstrando que o sistema aplicado não apresentava desempenho compatível com a função de estanqueidade. As falhas foram identificadas principalmente ao longo das emendas e regiões de sobreposição, evidenciando execução insuficiente e ausência de controle de qualidade durante a aplicação (Figura 2).

► Figura 2: Teste de estanqueidade na piscina

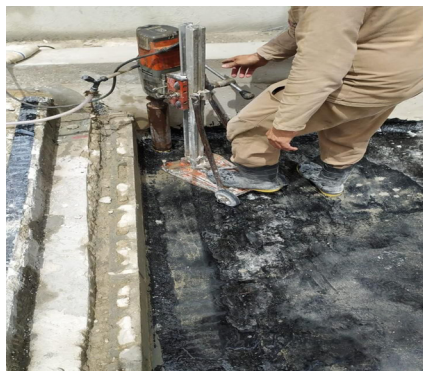
Posteriormente, foram executados furos de drenagem após a conclusão da impermeabilização, procedimento tecnicamente incorreto e que gerou vibração na estrutura. Essa intervenção comprometeu integralmente a manta aplicada, ocasionando deslocamento e ampliando os pontos de infiltração previamente identificados (Figura 3).

► Figura 3: Execução dos furos de drenagem da piscina

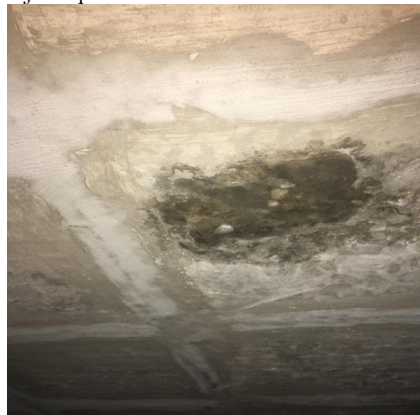
Em fevereiro de 2023, apesar da realização de reparos pontuais e da reaplicação de contrapiso e emboço sobre o sistema existente, as infiltrações persistiram. Durante um segundo teste de estanqueidade, verificou-se a recorrência dos vazamentos na laje inferior da piscina, caracterizando falha sistêmica da impermeabilização original e confirmando a neces-

sidade de uma intervenção mais ampla (Figura 4).

Figura 4: Infiltrações na parte inferior da laje da piscina

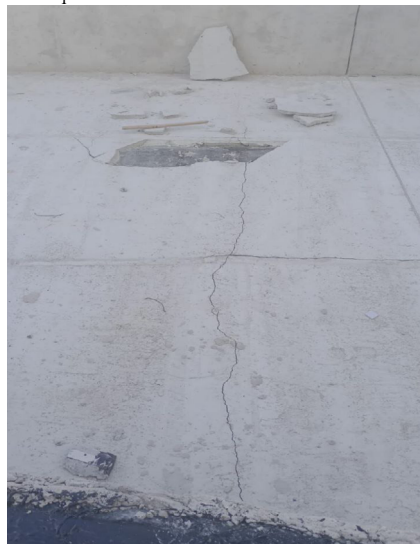
No mês de junho de 2023, surgiram fissuras na superfície e no entorno da área impermeabilizada, associadas ao afastamento progressivo da manta. Esses indícios reforçaram que o sistema havia perdido completamente a capacidade de aderência e que os danos se encontravam em estágio avançado de deterioração (Figura 5).

► Figura 5: Fissuras na parte superior da laje da piscina

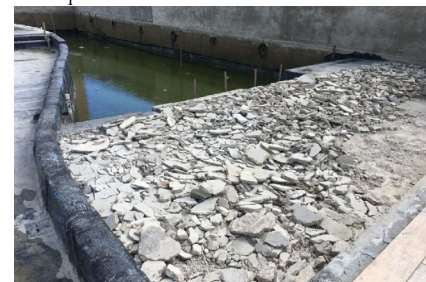
► Figura 6: Retirada do contrapiso e do emboço da piscina

Diante da impossibilidade de recuperação do sistema existente, optou-se pela remoção seletiva e, posteriormente, total do contrapiso, do emboço e da manta asfáltica. Essa etapa permitiu acesso direto à base estrutural, possibilitando a avaliação detalhada do substrato e garantindo condições adequadas para a execução da solução definitiva (Figura 6).

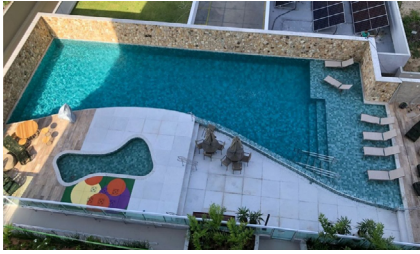
► Figura 7: Piscina finalizada com problemas de impermeabilização sanados

Em novembro de 2023, foi aplicada uma nova impermeabilização utilizando manta asfáltica tripla, seguindo integralmente as diretrizes da NBR 9574:2008 e assegurando melhor desempenho mecânico e maior capacidade de estanqueidade. Após a cura e a inspeção das soldagens, foi realizado o terceiro teste de estanqueidade, que comprovou a eficiência do novo sistema, sem registros de infiltrações ou falhas aparentes.

Com a aprovação da impermeabilização, foram executadas as camadas de proteção e, em janeiro de 2024, concluída a aplicação dos revestimentos finais, garantindo a segurança e durabilidade da piscina (Figura 7).
