# RELATO DE VISITA AO SOBRADO DO PASTOR EM FORTALEZA-CE

## RESUMO

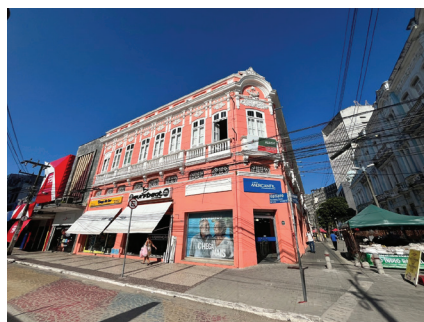
► Figura 1 – Sobrado do Pastor, localizado na Praça do Ferreira. Fortaleza, 2025.

O Sobrado do Pastor (Figura 1), edificação de linguagem eclética inaugurada em 1914 (Araújo et al., 2025) e localizada na Praça do Ferreira, no centro histórico de Fortaleza, apresenta-se como objeto especialmente adequado ao ensino do restauro arquitetônico. Além de sua relevância histórica e simbólica para a cidade, o edifício preserva expressivo conjunto de elementos arquitetônicos originais, ao mesmo tempo em que evidencia processos de desgaste material, adaptações funcionais e intervenções sucessivas. Esses aspectos tornam o imóvel

Formalmente, o edifício apresenta dois pavimentos acima do nível da rua, com fachadas ecléticas marcadas por sacadas com balaustradas, cornijas, platibandas e ritmo regular de vãos. O pavimento superior destaca-se pelas portas duplas voltadas para balcões, compostas por esquadrias externas em madeira e vidro com venezianas fixas e portas internas tipo camarão em madeira entalhada. Internamente, predominam grandes salões articulados por arcos ornamentados, pisos de madeira em padrões variados e sistema estrutural autoportante com vigamento em madeira (Araújo et al., 2025).
